ՀԱՅԱՍՏԱՆԻ ՀԱՆՐԱՊԵՏՈՒԹՅԱՆ
ՄԱՐԴՈՒ ԻՐԱՎՈՒՆՔՆԵՐԻ ՊԱՇՏՊԱՆ

ԱՐՏԱՀԵՐԹ ԶԵԿՈՒՅՑ

ՈՒՍՈՒՄՆԱԿԱՆ ՀԱՍՏԱՏՈՒԹՅՈՒՆՆԵՐԻ ԿԱՌՈՒՑՄԱՆ, ՎԵՐԱԿԱՌՈՒՑՄԱՆ ԵՎ ՀԻՄՆԱՆՈՐՈԳՄԱՆ ԳՈՐԾԸՆԹԱՑՈՒՄ ՀԱՇՄԱՆԴԱՄՈՒԹՅՈՒՆ ՈՒՆԵՑՈՂ ԱՆՁԱՆՑ ՀԱՄԱՐ ՄԱՏՉԵԼԻՈՒԹՅԱՆ ՍԿԶԲՈՒՆՔՆԵՐԻ ԱՊԱՀՈՎՄԱՆ ՀԵՏ ԿԱՊՎԱԾ ԱՌԱՆՁԻՆ ԽՆԴԻՐՆԵՐԸ ՀԱՅԱՍՏԱՆԻ ՀԱՆՐԱՊԵՏՈՒԹՅՈՒՆՈՒՄ

ԵՐԵՎԱՆ 2025

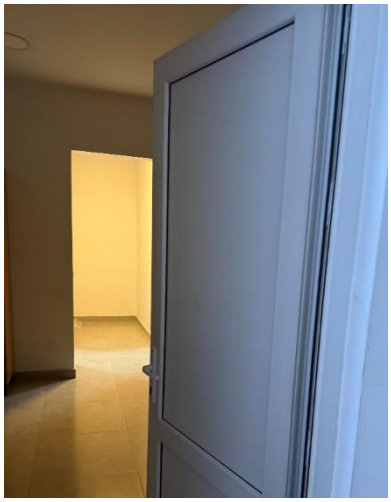
Հաստատության մարզադահլիճը և հանդիսությունների սրահը գտնվում էին Հաստատության առաջին հարկում, և այնտեղ հասնելու ճանապարհը ոչ մատչելի թեքահարթակն էր և աստիճանները: Տղաների և աղջիկների հանդերձարաններն առանձնացված էին, սակայն այցի պահին չունեին տարբերանշաններ:

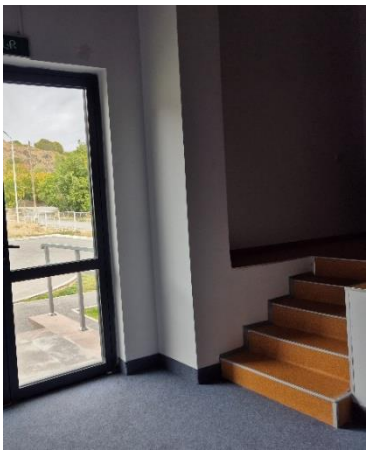
Հաստատության հանդիսությունների սրահը գտնվում էր առաջին հարկում, սակայն մուտքից դեպի բեմ հնարավոր էր հասնել միայն աստիճաններով: Բացի այդ, դահլիճում նստարանների հարթակները ընդհատումներով էին:

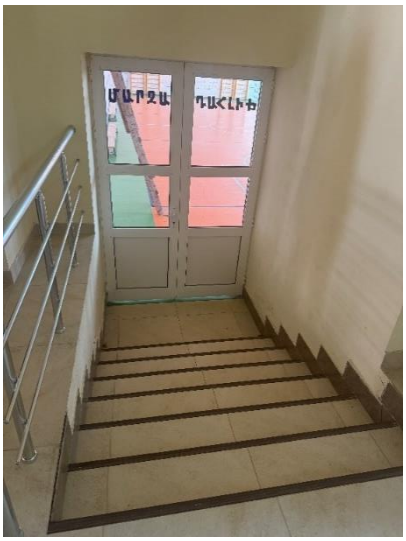
Հաստատության առաջին հարկում առկա էր հաշմանդամություն ունեցող անձանց համար մատչելի մեկ սանհանգույց: Առաջին հարկում գտնվող մարզադահլիճ տանող ճանապարհը աստիճաններով էր, սակայն այցի պահին Հաստատության անձնակազմը նշեց, որ Հաստատությունն ունի շարժական թեքահարթակ և անհրաժեշտության պարագայում այն օգտագործվում է:

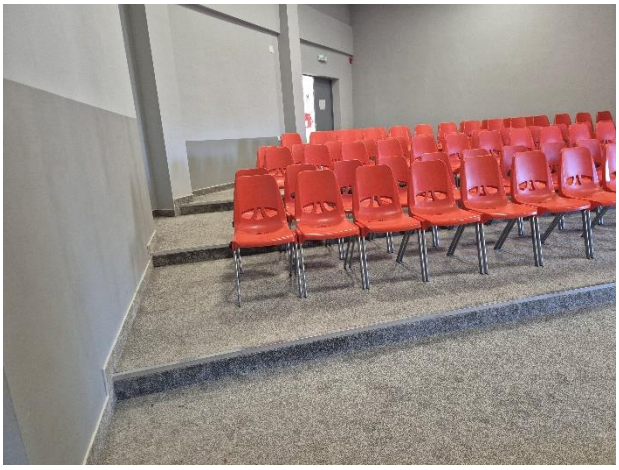
Հաստատության հանդիսությունների սրահը գտնվում էր առաջին հարկում, սակայն մուտքից դեպի բեմ հնարավոր էր հասնել միայն աստիճաններով: Բացի այդ նստարանների մեջտեղում գտնվող միջանցքն ընդհատումներով էր:

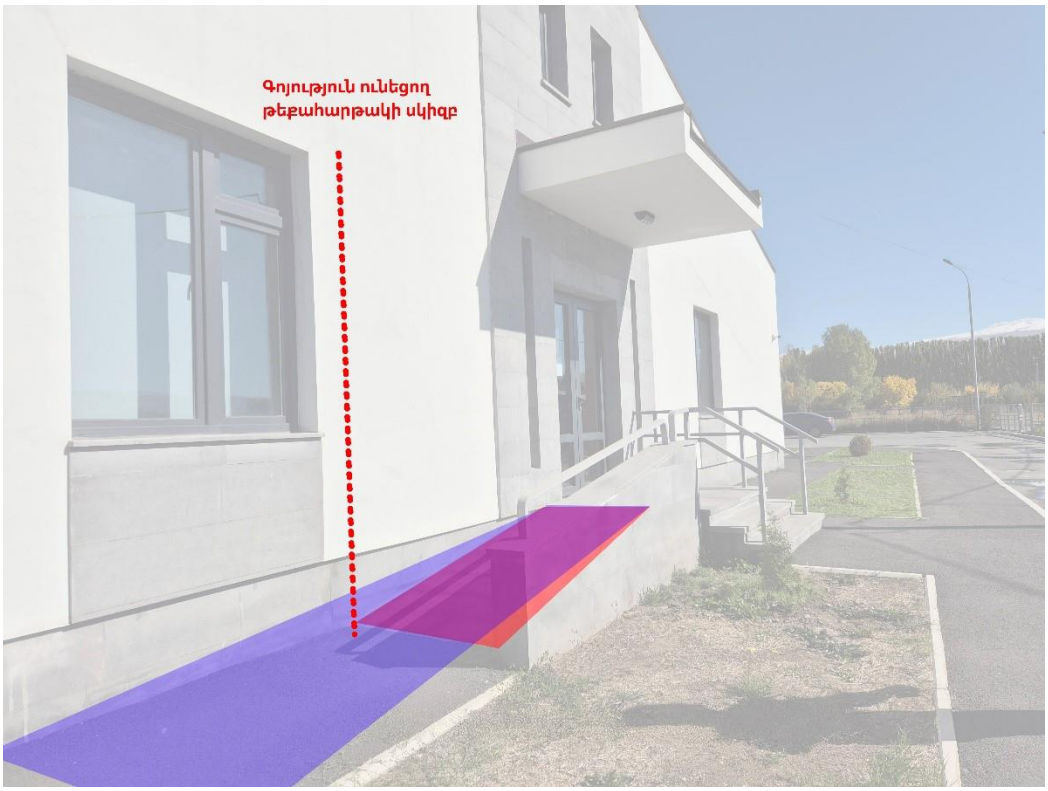
Կառուցված թեքահարթակ

Թեքահարթակի գոյություն ունեցող տեսքը (դիագրամում կարմիր գույնով նշվածը) Հաստատության նախագծի ճարտարապետական մասի համապատասխան հատվածում արտացոլված թեքահարթակի գծագրի չափերի համեմատությամբ

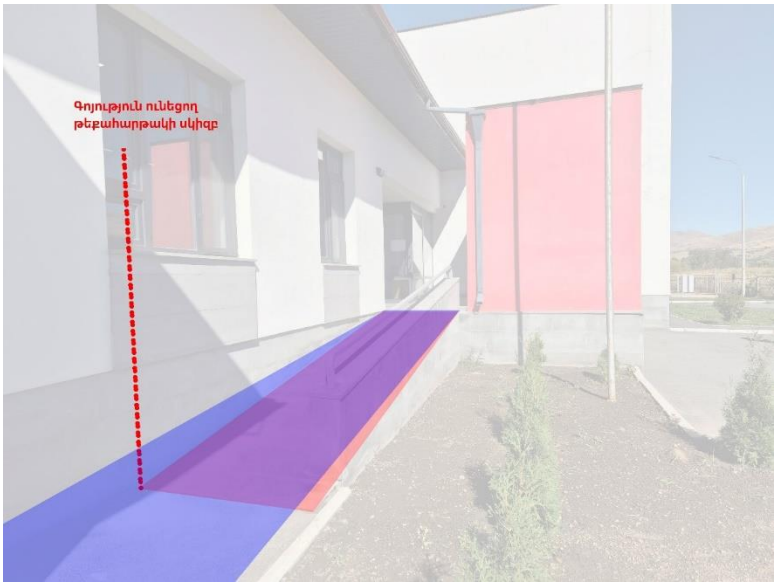
Կառուցված թեքահարթակ

Նույն բնույթի անհամապատասխանություն է արձանագրվել նաև Հաստատության նախագծի ճարտարապետական մասի համապատասխան էջերի գծագրերի և գլխավոր մուտքի կառուցված թեքահարթակի միջև: Տվյալ դեպքում նույնպես ՄԻՊ ոլորտային փորձագետի դիտարկմամբ հնարավոր էր առաջնորդվել Հաստատության նախագծի ճարտարապետական մասի համապատասխան հատվածում արտացոլված թեքահարթակի գծագրի չափերով, քանի

որ այցի պահին արձանագրվել էր, որ կար բավարար տարածություն թեքահարթակը նշված տարբերակով կառուցելու համար:

Թեքահարթակի գոյություն ունեցող տեսքը (դիագրամում կարմիր գույնով նշվածը) Հաստատության նախագծի ճարտարապետական մասի համապատասխան հատվածում արտացոլված թեքահարթակի գծագրի չափերի համեմատությամբ
